**MEJORAMIENTO DE LA VÍA
DABEIBA - CAMPARRUSIA EN LA SUBREGIÓN
OCCIDENTE DEL DEPARTAMENTO DE ANTIOQUIA
ABSCISADO km 2+950 – km 11+090**

**ANEXO 3. INFORME DE CHEQUEO
OBRAS DE ESTABILIZACIÓN**

DOCUMENTO
GICA-630-DAB.-CAMP.-VOL V-INF-CH-001-Rev0

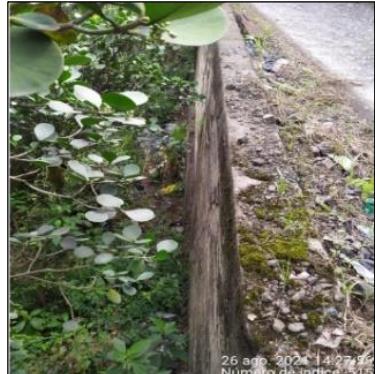
SITIO	ABSCISA	OBSERVACIONES	CHEQUEO				REGISTRO FOTOGRÁFICO
			C (1)	GE (1)	FI (1)	LL (1)	
1	km 3+042	Muro de contención en concreto, tiene 21.00 metros de longitud, se ubica en la banca de la vía. No se observaron desportillamientos ni desviaciones en su alineamiento.	B	NO	NO	B

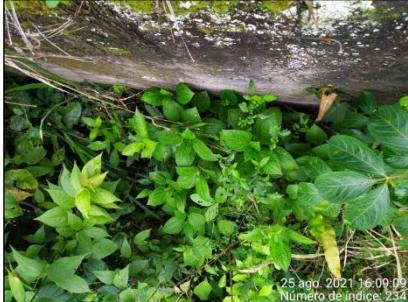
26 ago. 2021 14:27:42 Número de índice: 232
2	km 7+083	Muro de contención en concreto, que se ubica en la banca de la vía, no presenta grietas visibles.	B	NO	NO	B

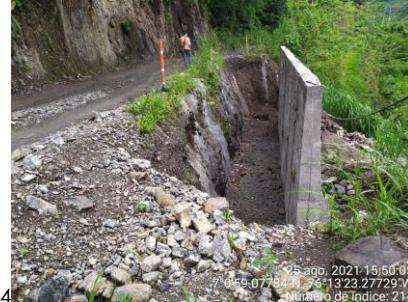
25 ago. 2021 16:00:09 Número de índice: 234
3	Km 7+565	El muro tiene una longitud aproximada de 20.00 metros. Se encuentra empotrado y construido, sin embargo, no cuenta con lleno.	B	NO	NO	R

- El muro ubicado en el km 7+565 no cuenta con lleno requerido, solo se encuentra la estructura de muro y la roca aflorando. El estado de la obra en este sector, puede generar riesgo para los vehículos que transitan la vía.

- Realizar actividades de mantenimiento y limpieza periódica de los muros de contención que permitan conocer el estado de estos, si presentan grietas o ni presentan desviaciones en su alineamiento. Esto incluye poda o corte de vegetación y revisión de la pata de los muros.
- Se requiere realizar el lleno estructural del muro de contención ubicado en la abscisa km 7+565, utilizando material seleccionado siguiendo las especificaciones de INVIAST.

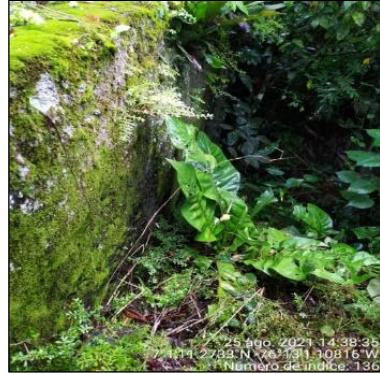
SITIO	ABSCISA	OBSERVACIONES	CHEQUEO				REGISTRO FOTOGRÁFICO
			C ⁽¹⁾	GE ⁽¹⁾	FI ⁽¹⁾	LL ⁽¹⁾	
4	km 8+358	Muro de contención localizado en la banca de la vía, no presenta grietas visibles. Se encuentra cubierto de vegetación.	B	NO	NO	B

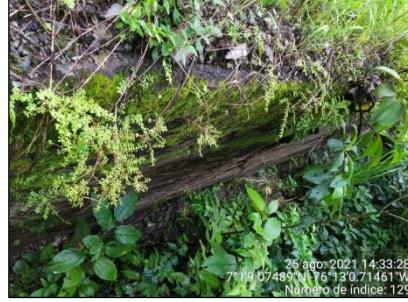
25 ago. 2021 14:38:35 7.714.273 N -76.130.108 E W Número de índice: 130
5	km 8+430	Muro de contención de 30.00 metros de longitud que se ubica en la banca de la vía, no presenta grietas visibles.	B	NO	NO	B
